# Dauereinsatz von vollflächig verklebten PVC Dichtungsbahnen

Seit rund 20 Jahren werden durch das Tiefbauamt des Kantons Graubünden sämtliche mit Erdreich überschütteten Bauwerke, wie etwa Tagbautunnel, Galerien und Lehenbrücken mit Koffer durch ein selbst entwickeltes Abdichtungssystem geschützt. Um die Dauerhaftigkeit des Systemverbundes mit dem Betonuntergrund zu prüfen, wurden zehn Objekte ausgewählt. Aufgrund der Resultate kann festgehalten werden, dass bei diesem Abdichtungssystem erstmals ein dauerhafter Verbund nachgewiesen werden kann.

*Remigi von Büren*

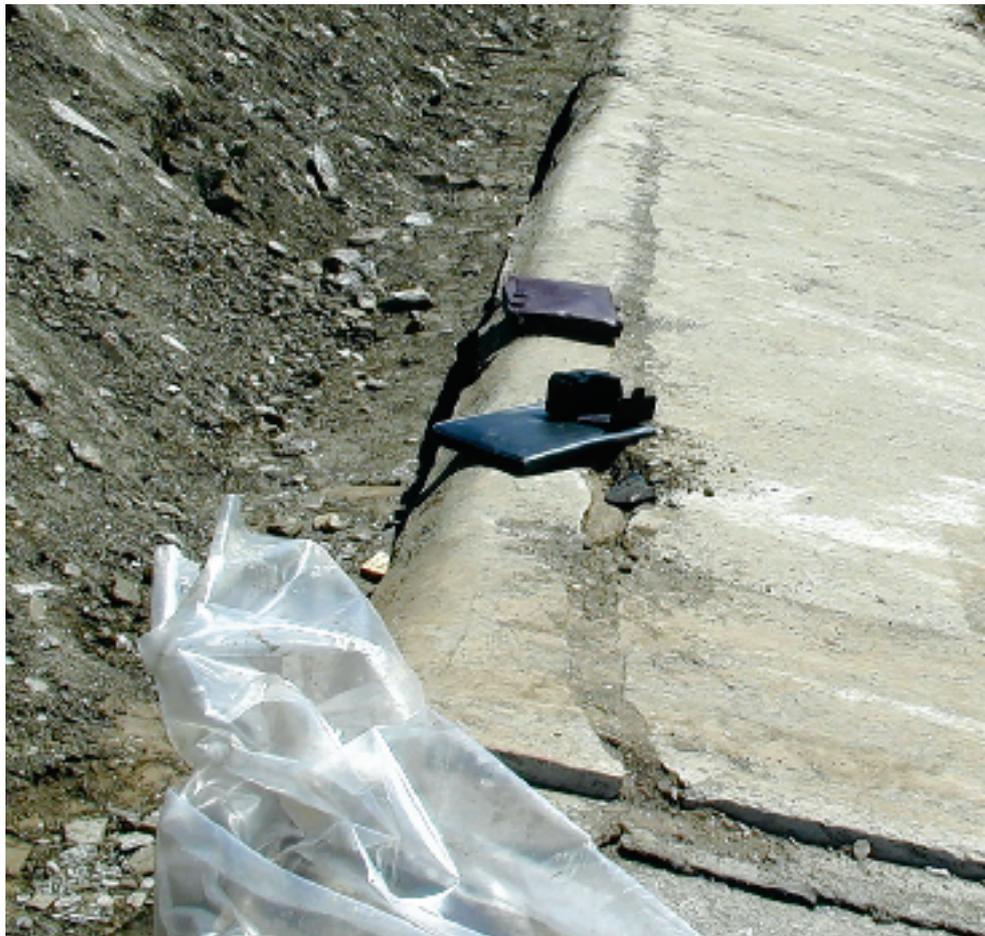
*Dach einer Lawinengalerie mit durchgehendem breitem Riss infolge Schubeinwirkung in der Schutzschicht und der darunter liegenden Dichtungsschicht aus Polymerbitumen Bahnen.*

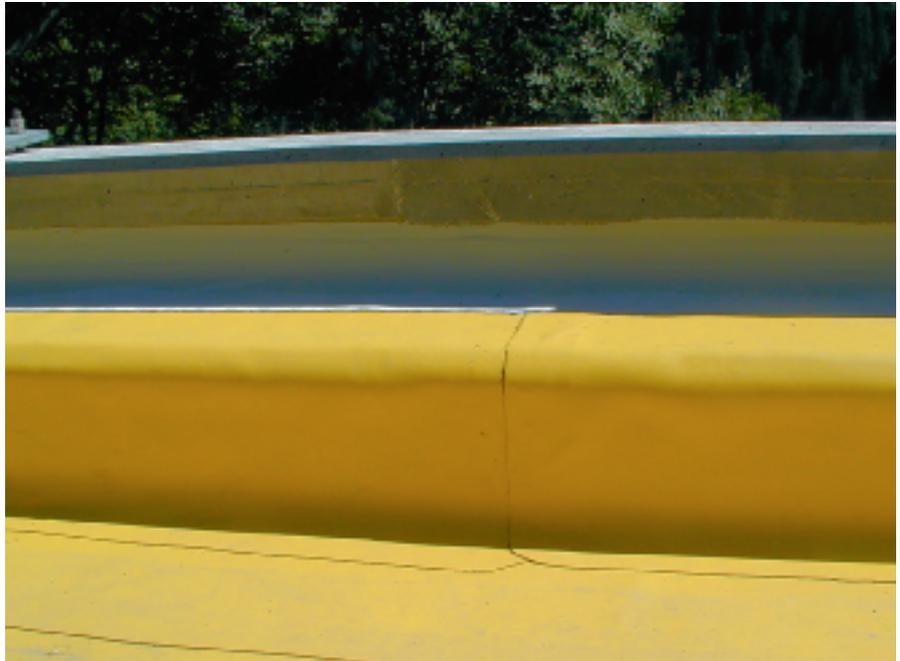
*Dauerhaft dichter Randabschluss mit einem Dilatec Band. Gute Anpassung an den Untergrund mit sauberer Verarbeitung.*

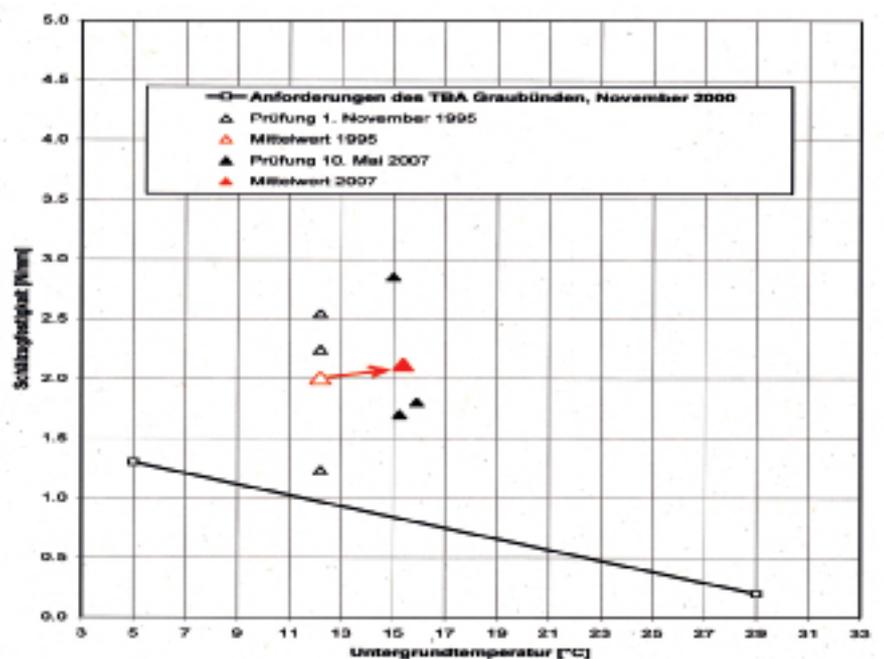
Auswertung für das Portal Tunnel Val Spelunca.

Was aber die Auswertungen von sämtlichen acht Bauwerken mit der Dichtungsbahn Sikaplan zeigt, ist, dass bei keinem Bauwerk die Resultate nach über zehn Jahren unter den geforderten Anforderungswerten liegen und dass im Durchschnitt über alle Prüfstellen sogar eine leichte Zunahme der Schälzugfestigkeit festgestellt werden kann.

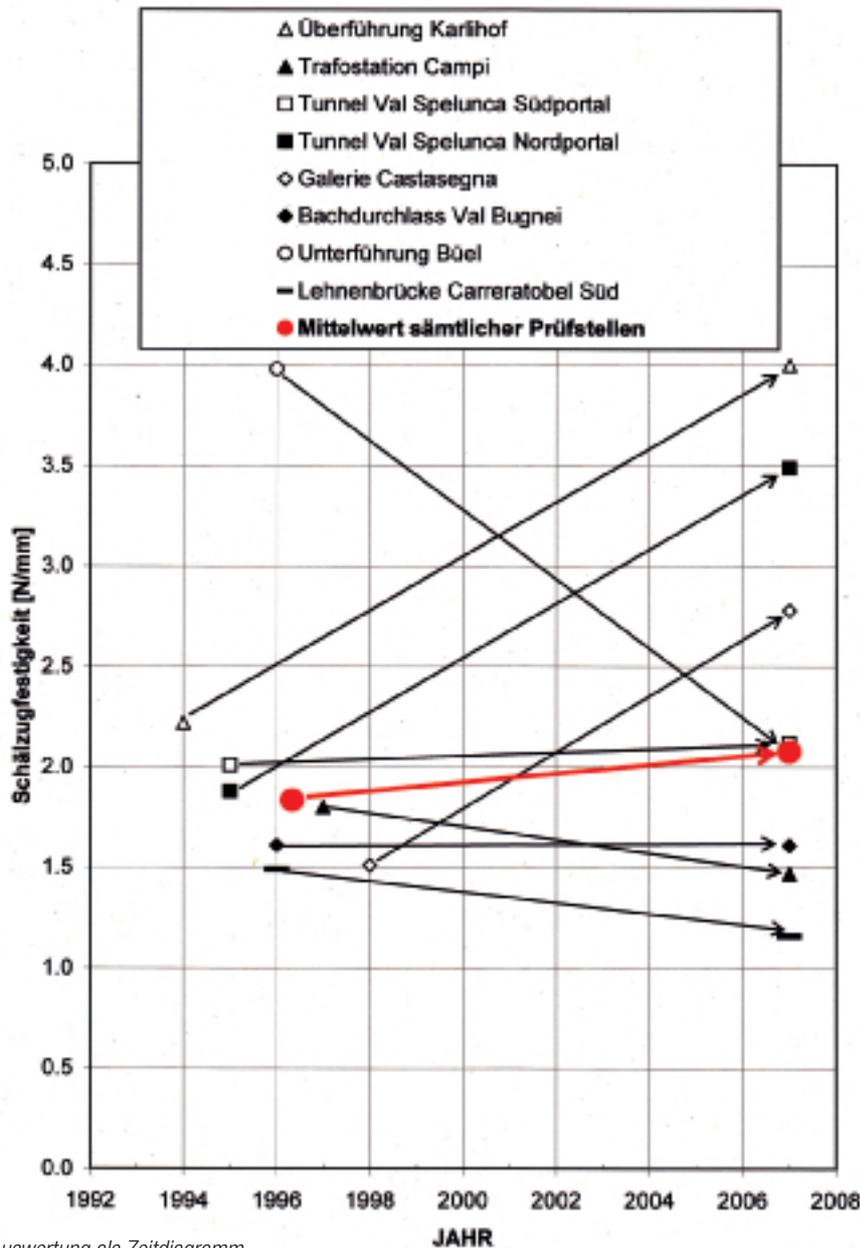
Auswertung als Zeitdiagramm.

Die Ergebnisse wurden in Bezug auf die eingesetzten Produktkombinationen ausgewertet. Dabei zeigte es sich, dass sich die erste Kombination bei den Objekten 1 bis 8 durchwegs sehr gut bewährt hat. Sämtliche Resultate der Nachprüfung liegen immer noch über den heute geltenden Anforderungswerten. Bemerkenswert ist, dass die neuen

Resultate bei einzelnen Objekten sehr stark von den beim Einbau gemessenen Werten abweichen. Bei anderen Objekten liegen die einzelnen Resultate sehr nahe beieinander. Folgende Begründungen für die grossen Unterschiede bei der gleichen Kombination sind vorstellbar, aber nicht mehr beweisbar, da die entsprechenden Randbedingungen nicht aufnotiert worden sind.

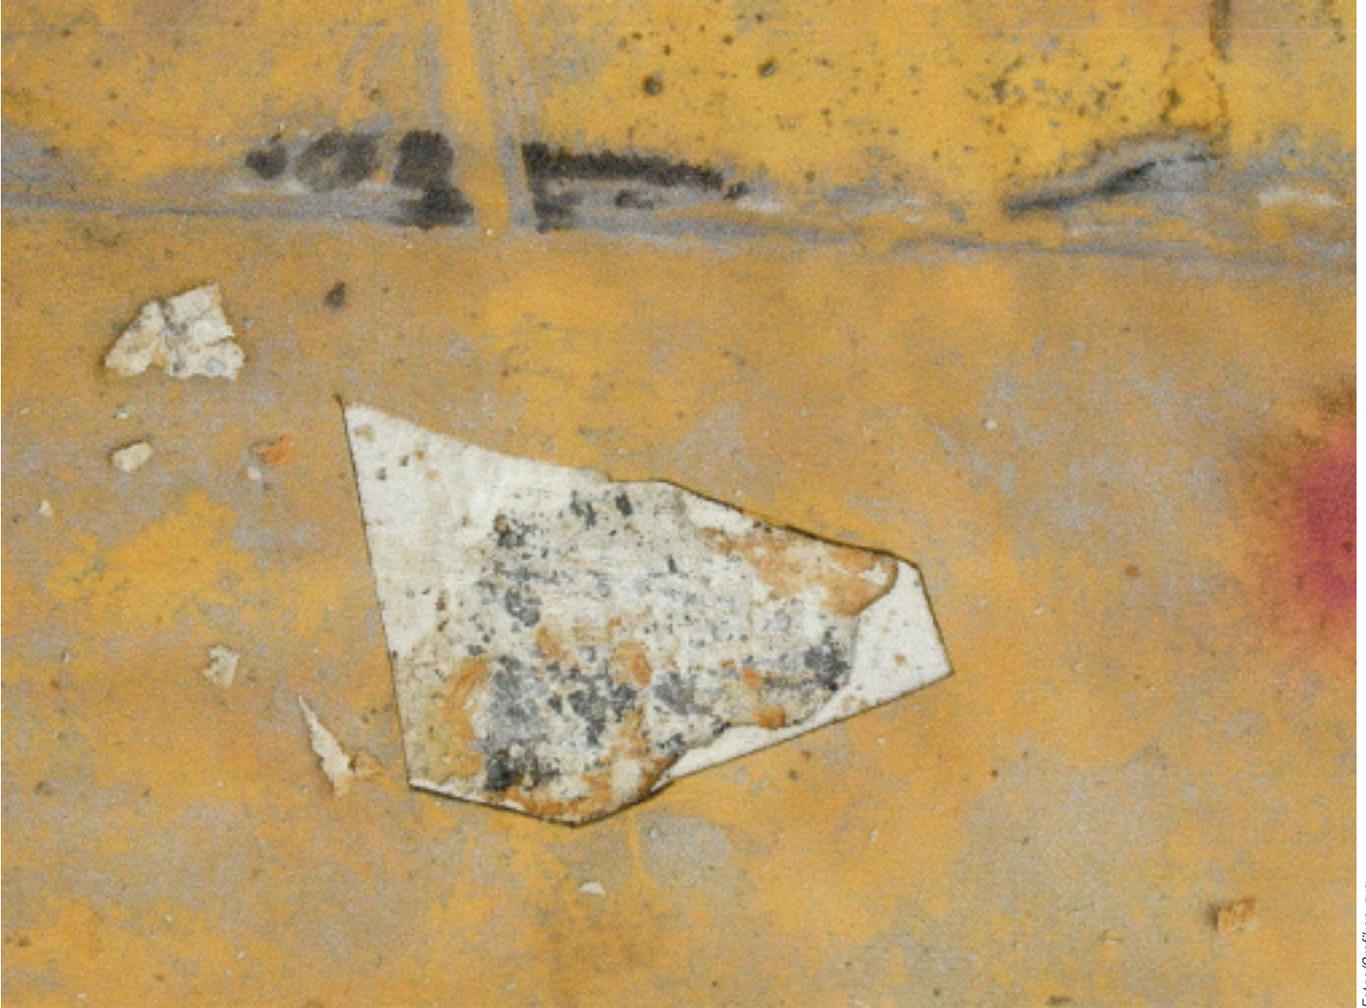
Schadstelle nach fünf Jahren.

tion entfernt. Dabei zeigte es sich, dass genau an der Stelle des Wassereintrittes die Dichtungsbahn und der Kleber einen klaren, ca. 10 cm langen Schnitt aufwies. Der Verdacht liegt nahe, dass während des Einbaues der Abdichtung ein Arbeiter unsorgfältig mit einem Messer gearbeitet hatte und dabei einen Schnitt in der Dichtungsbahn verursachte. Zufällig befand sich genau unter dieser Schadstelle ein Riss in der Betonkonstruktion. Demzufolge konnte das Wasser durch den Riss bis in den Fahrraum eindringen.

Es wurde durch die genaue Lagebestimmung bestätigt, dass der Schnitt in der Abdichtung und der Riss im Beton nicht die gleichen Ursachen haben konnten. Eine genaue Untersuchung an der Schadstelle zeigte, dass sich der Kleber in diesem Bereich leicht verändert hatte. Diese Veränderung beschränkte

sich auf einen kleinen Umkreis von wenigen Zentimetern im Bereich der Schadstelle. Eine Ausbreitung des Leckwassers über eine grössere Fläche konnte nicht festgestellt werden. Die Verklebung hat somit ihren Zweck, nämlich die Unterwanderung der Dichtungsbahn zu verhindern, erfüllt. Im Jahre 2001 wurden sämtliche bis dahin mit vollflächig verklebten PVC Dichtungsbahnen abgedichteten Bauwerke durch einen Spezialisten optisch kontrolliert [6]. Bei gesamthaft fast 90 Bauwerken konnten im vollflächig verklebten Teil nur zehn Schadstellen festgestellt werden. Die Ursache für diese Schadstellen war schnell gefunden, denn es zeigte sich, dass diese ausserhalb der abgedichteten Teile des Bauwerkes lagen. Bei diesen Stellen drang das Wasser von den Rändern her über Betonrisse in den Randbereich der Abdichtung.
