# SIKA AT WORK

## RÉFÉCTION DE LA RAMPE DE LIVRAISON

**Au magasin d'ameublement scandinave de Rothenburg, ouvert le 9 novembre 2011, un système de protection OS11 a été appliqué sur la rampe de livraison en béton de plus de 2 900 m<sup>2</sup> pour la préserver de la carbonatation et des infiltrations de chlorure. Au cours des années, ce système n'a malheureusement pas résisté aux fortes sollicitations engendrées par la circulation des camions et les effets du sel de déneigement et s'est par endroits complètement détaché du support.**

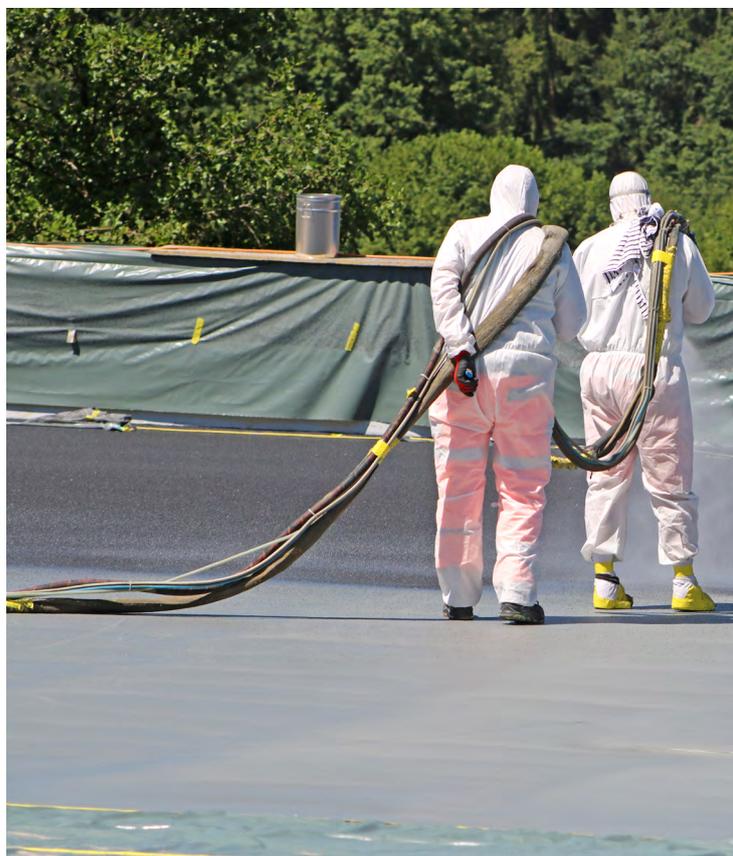
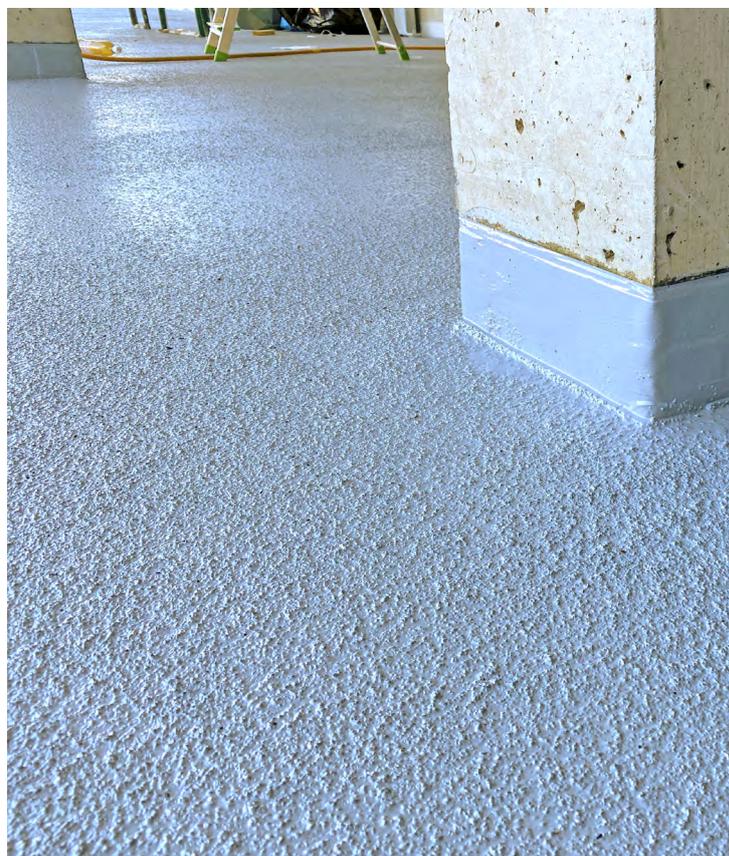
L'entreprise TFB AG de Wildegg a été mandatée par le maître d'ouvrage pour effectuer une analyse de l'état du béton. Celle-ci a révélé qu'à divers endroits, surtout dans les zones où le revêtement s'est détaché, une quantité élevée de chlorures a pénétré dans le béton.

Cette contamination implique que, dans quelques années, les chlorures auront atteint la couche d'armature supérieure et causerons par conséquent un sérieux problème de corrosion. Il faut intervenir.

Mais avant de pouvoir appliquer une nouvelle couche de protection, il faut retirer complètement l'ancien revêtement, éliminer le béton contaminé, dérouiller les fers d'armature partiellement mis à nu, appliquer une protection contre la corrosion et mettre en place le béton de remplacement. Une fois ces travaux de remise en état et de reprofilage terminés, les travaux d'étanchéité et de revêtement proprement dits ont pu commencer. Tous les raccords sol-mur ont été étanchés avec le système Sikadur-Combiflex® SG. Pour une adhérence propre et efficace sur le support, la laitance de ciment a dû être enlevée mécaniquement dans la zone de collage. La totalité de la surface a ensuite été grenillée et nettoyée. On a ensuite pu procéder à l'application du nouveau revêtement de surface très résistant OS10.

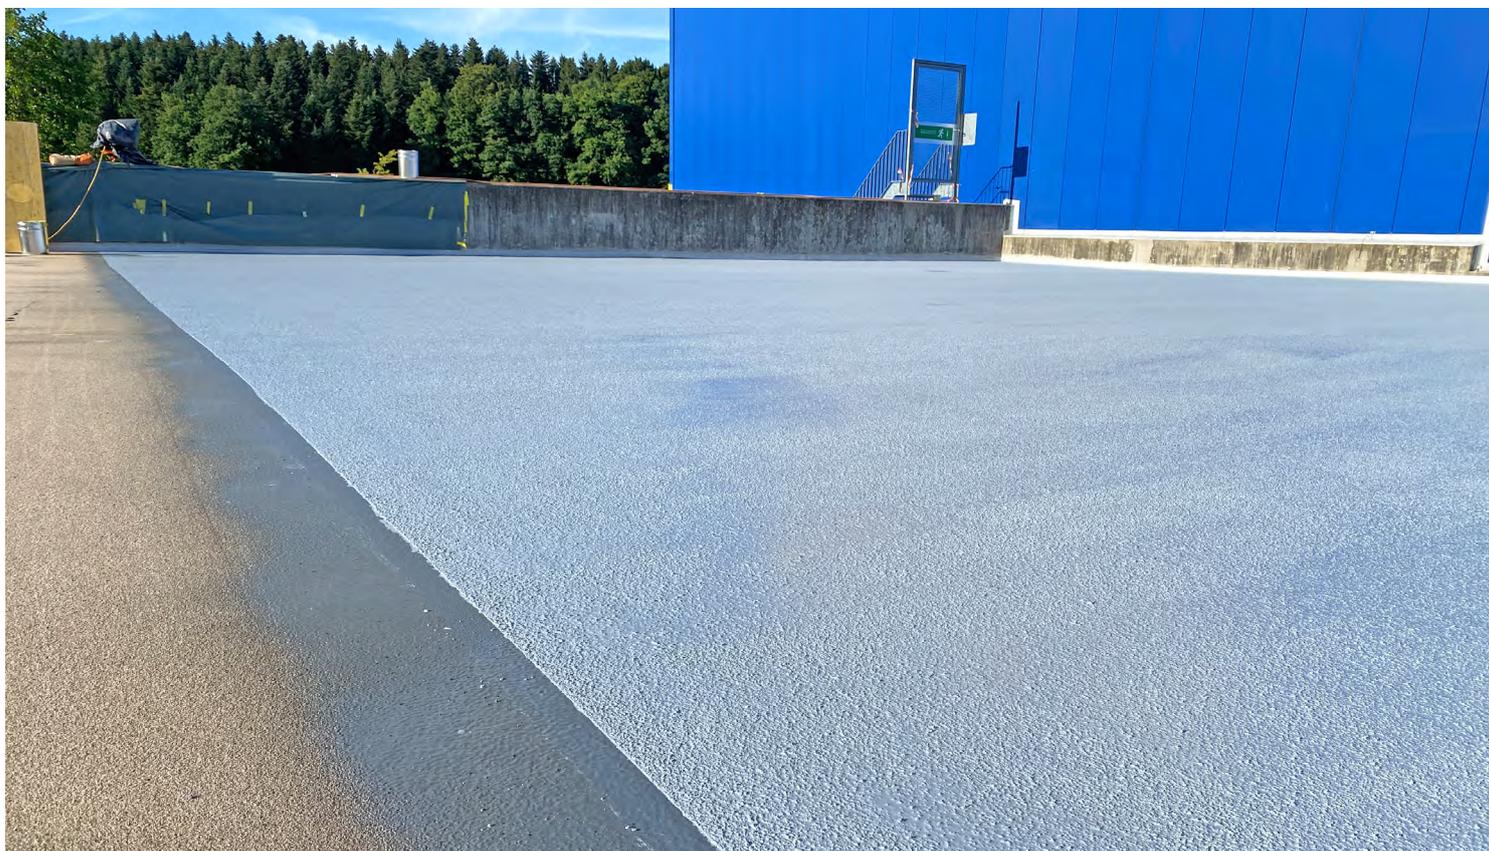
Le béton a été retiré mécaniquement et les fers d'armature supérieurs ont été mis à nu. Dans un premier temps, ceux-ci ont été traités avec Sika MonoTop®-910 Eco, protection contre la corrosion des armatures. Sika MonoTop®-910 Eco

a également été utilisé comme pont d'adhérence pour le mortier de réparation et de reprofilage R4 Sika MonoTop®-452 N appliqué ultérieurement.

Après le grenailage du support, le système de protection de surface OS10 Sikafloor® OneShot PB-56 UV a été utilisé comme revêtement. Ce procédé d'étanchéité et de protection synthétique liquide bicomposant, élastique, hautement réactif et sans solvant à base de polyurea pur Sikalastic®-8800, est exploitable presque immédiatement. Il présente une très bonne résistance chimique, un excellent pontage des fissures et une bonne résistance à l'abrasion. Ainsi, moins d'une semaine après l'achèvement de la dernière étape, la rampe de livraison a pu être libérée pour le trafic lourd.
