# SIKA AT WORK NEUBAU DIAKONIE BETHANIEN

#### Markanter Neubau

# ABDICHTUNGEN OHNE KOMPRO-MISSE MIT SIKA SYSTEMEN

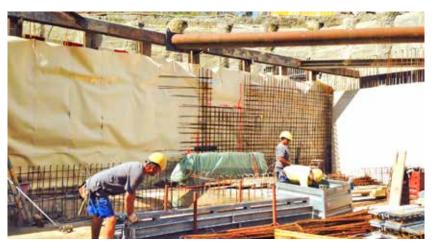
Das zweite Untergeschoss wurde deshalb als "Gelbe Wanne" mit der rissüberbrückenden und hinterlaufsicheren Frischbeton-Verbundabdichtung SikaProof® A und partielle Flüssigkunststoff-Abdichtungen an den Aussenwänden erstellt. Das erste Untergeschoss, als Garagengeschoss genutzt, ist eine "Weisse Wanne".
