# SIKA AT WORK

P26 – PARKING DE GENÈVE  
AÉROPORT

# ASSAINISSEMENT P26 – PARKING DE GENÈVE AÉROPORT

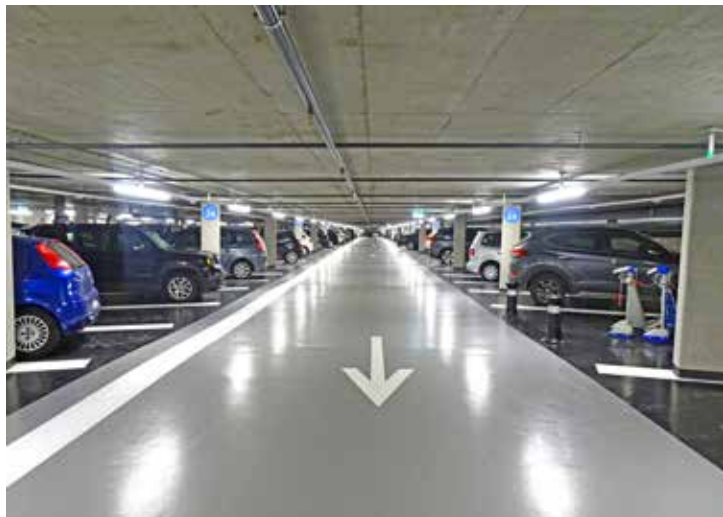
En partenariat avec les concepteurs, nous avons pu intégrer des solutions innovantes et diverses qui répondent aux besoins du client. Afin de protéger activement les armatures en acier, les dalles de béton ont été partiellement fraisées et reprofilées avec SikaTop® Armatec®-110 EpoCem®, protection anticorrosion des armatures à 3 composants lié au ciment et enrichi de résine époxy, puis avec Sika MonoTop®-412 NFG, mortier R4 avec inhibiteurs de corrosion.

Les colonnes en béton ont été imprégnées avec Sika® Ferrogard-903+ pour les protéger des attaques des sels de déverglaçage. Autour des têtes des colonnes, plusieurs zones fissurées en raison de la contrainte de poinçonnement à long terme ont été consolidées à l'aide de nattes en fibre de verre Sika® Betonol.

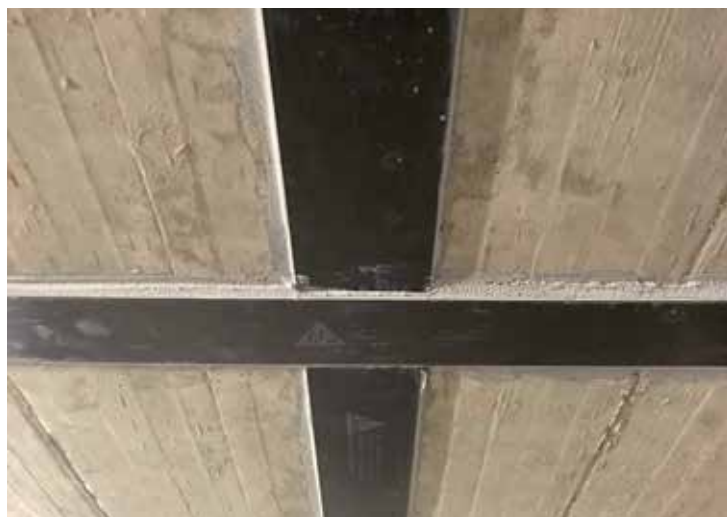
Un système de protection rigide et perméable à la vapeur d'eau conforme à la norme OS 8 a été appliqué sur le radier. Il se compose de deux couches de SikaFloor®-161, résine époxy avec sable de quartz et d'une couche de finition époxy type SikaFloor®-378. Pour le renforcement structurel, 6 000 m' de lamelles en fibres de carbone Sika® CarboDur® M914 ont été posées et collées avec l'adhésif à base de résine époxy Sikadur®-30 Normal.
