SIKA AT WORK

WOHNÜBERBAUUNG “MÜHLEMATT”

EIN REIBUNGSLÖSTER ABLAUF VON A – Z

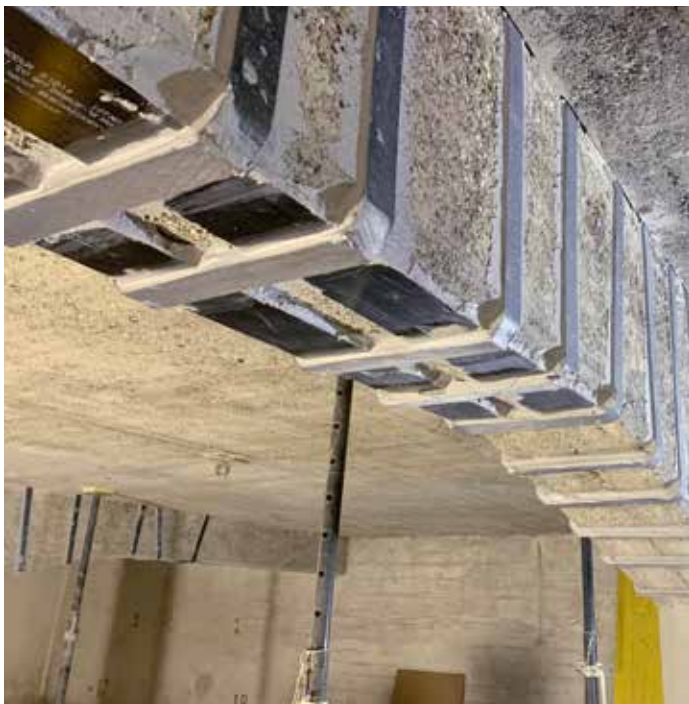
Vor allem an der Betonstruktur der Einstellhalle waren nebst Betoninstandsetzungsarbeiten auch Tragwerksverstärkungen und Betonbrandschutzarbeiten geplant. Eine eingehende Zustandsuntersuchung der Einstellhalle ergab, dass an Deckenunterseite und Unterzügen die Karbonatisierungsfront bis auf die Bewehrung vorgedrungen war. Dadurch war der Passivierungsschutz der Bewehrung durch den Beton nicht mehr gewährleistet und es bestand ein erhöhtes Korrosionsrisiko. Entsprechend konnten an der Bewehrung bereits erste Rostspuren festgestellt werden. Um den Korrosionsprozess zu stoppen und nicht weiter fortschreiten zu lassen, wurde ein vollflächiger Korrosionssinhibitor aufgetragen. Alle Stützen zeigten im Fussbe-

reich Beton-Abplatzungen. Die Bewehrung war korrodiert und wies Querschnittsverluste auf. Die zukünftige Dauerhaftigkeit wird mit einer herkömmlichen Betoninstandsetzung gewährleistet. So kann auch verhindert werden, dass in Zukunft ein Tragsicherheitsproblem entsteht. Als zusätzlichen Korrosions- und Rammschutz der unteren Stützenbereiche wurde ein glasfaserlamiertes Epoxidharz-Schutzsystem appliziert.

Die Passivität der Bewehrung wurde durch den flächigen Auftrag des Korrosionssinhibitors Sika® FerroGard®-903 Plus wiederhergestellt. Die Korrosionssinhibitoren wurden vollflächig und in mehreren Arbeitsgängen auf die Stützen, Unterzüge und Deckenunterseiten aufgetragen.

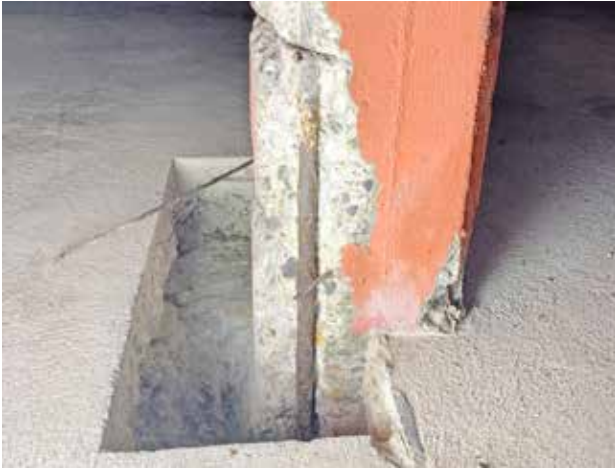
1

Wo sich Abplatzungen zeigten, wurde eine örtliche Betonsanierung angewendet. Im Speziellen waren der unterste Meter der Betonstützen sowie die beiden Einfahrt-Wandenden extrem durch Chloride belastet. Auch diese Bauteile erfuhren eine örtliche Betonsanierung. Die Stützen wurden mittels HDW-Verfahren nicht nur durch die Bodenplatte hindurch bis zum Einzelfundament freigelegt, sondern zusätzlich einem flächigen, 20 mm starken Betonabtrag unterzogen. Weil die Stützen zusätzlich zur Betoninstandsetzung auch den Brandwiderstand erfüllen müssen, wurde mit Sika MonoTop®-412 die Reprofilierung der Stützen um

20 mm erstellt. Mit dem feinen Flächenspachtel Sika MonoTop®-723 ECO konnte auch den ästhetischen Anforderungen Rechnung getragen werden. Einen dauerhaften Korrosions- und Rammschutz im Bereich der Stützenfüsse erreichten wir durch ein in Epoxidharz eingebettetes, umlaufendes Glasgewebe und anschliessend mit dem bewährten Korrosionsschutzsystem Sika® Permacor®-3326 EG H.
