Anche le autostrade vanno «rinforzate».

Ponte sull'Escherkanal, autostrada A3, Weesen, costruzione 1957.

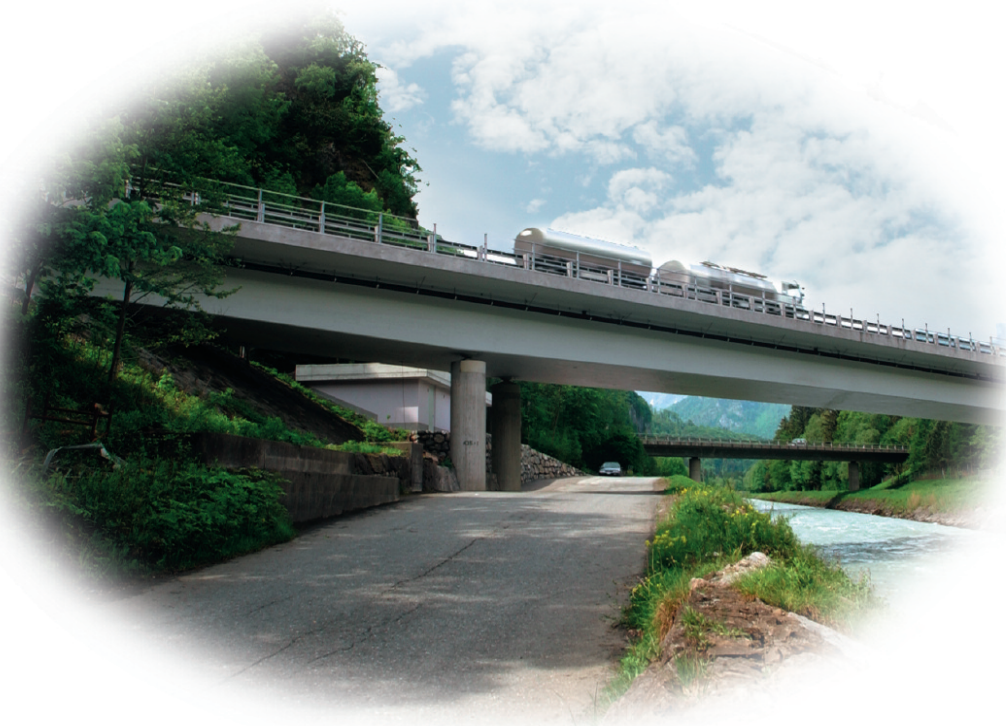
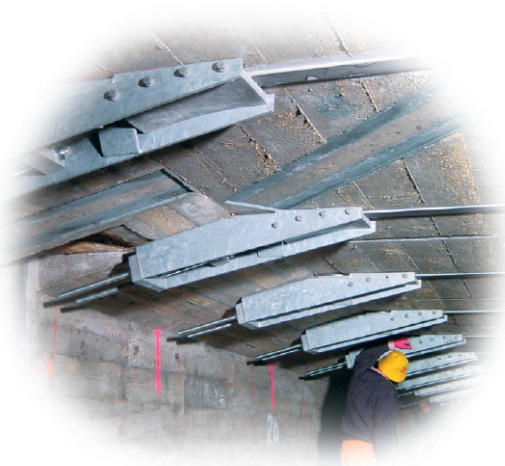
A 6 anni dalla costruzione il ponte veniva sollevato, per compensare assestamenti dell'ordine di 10 – 15 cm. Nel corso delle ispezioni furono scoperte fessure passanti lungo tutta la struttura del ponte, che potevano compromettere la durabilità dell'opera a causa della carente copertura delle armature e della mancanza di un'impermeabilizzazione della piattabanda.

Per il ripristino del manufatto sono state adottate le misure seguenti:

- riparazione dei danni
- neutralizzazione delle cause di degrado
- rinforzo e protezione della struttura.

SikaBau è stata incaricata della posa di rinforzi in fibre di carbonio Sika CarboDur S624, con sistema Stress-Head, tesate a 220 KN.
