# SIKA AT WORK

HALLE DES QUAIS DE LA GARE  
DE BÂLE, ASSAINISSEMENT DE LA  
PROTECTION ANTICORROSION

# HALLE DES QUAIS DE LA GARE DE BÂLE, ASSAINISSEMENT DE LA PROTECTION ANTICORROSION

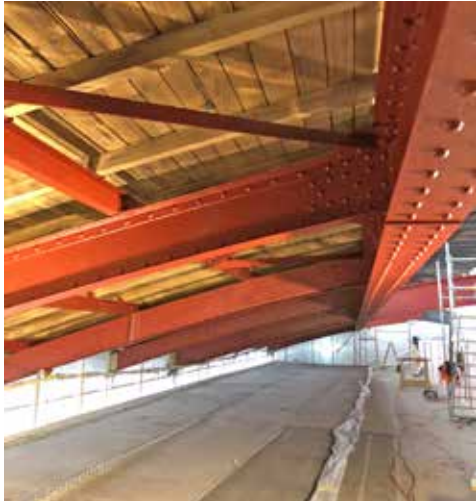
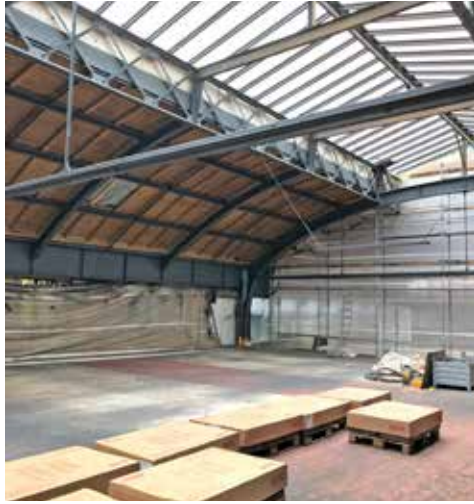
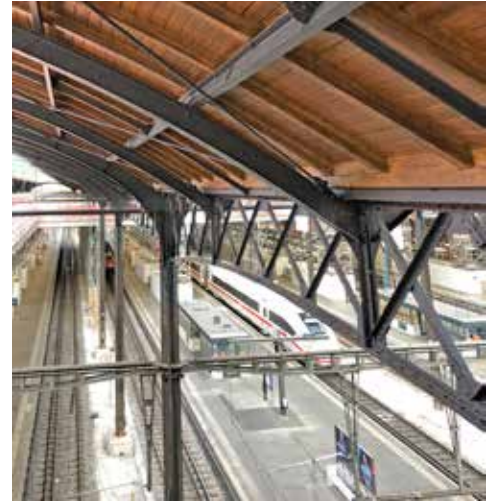
Le hall des quais de la gare de Bâle CFF / PB est un bâtiment classé construit entre 1901 et 1905 par Albert Buss & Cie. Il couvre les voies 1 à 10. En plus de nombreux travaux de réparation, le hall des quais a également subi divers ajustements constructifs au cours des décennies. Afin de prolonger la durée de vie de la couverture pour 60 années supplémentaires, l'ensemble de la structure du toit et la protection contre la corrosion ont été renouvelés à partir de 2019 et un éclairage plus performant a été installé. La première suggestion de rénovation consistait simplement à rafraîchir le revêtement existant sur toute la structure en acier et à appliquer un glacis à base d'huile pour protéger la sous-face en bois du plafond.

Lorsque Marti Korrosionsschutz AG a commencé les travaux de rénovation, certains doutes sont apparus quant à savoir si cette rénovation répondrait aux exigences des CFF en matière de protection contre la corrosion sur une longue durée. Suite à la découverte de zones contaminées avec des gravillons de plomb sous le revêtement existant, la décision de mettre en place une structure entièrement nouvelle a été prise rapidement. Toute la structure en acier a été entièrement enveloppée afin de recueillir les substances polluantes à éliminer, libérées lors du sablage à l'air comprimé des poutres en acier.

Après le traitement de surface, une protection anticorrosion à trois couches a été appliquée. Les prescriptions d'exécution et de qualité ont été conçues selon les directives AQV des CFF pour la protection anticorrosion des toits des plates-formes et des halles de quai. La couche de fond à base de résine époxy SikaCor® EG Phosphat assure une très bonne protection anticorrosion grâce aux pigments actifs. Le revêtement intermédiaire micacé SikaCor® EG-1 a été réalisé d'une couleur différente et sert de protection robuste. SikaCor® EG-4, à base de polyuréthane, a été appliqué comme couche de finition résistante colorée. L'ensemble été appliqué au rouleau et non pas pulvérisé.
