Le pont historique sur la Reuss à Rottenschwil, construction métallique de presque 100 ans, devait être remis en état. Afin de conserver la charge utile du pont, le poids propre du pont a été réduit. Pour ce faire, la plaque en béton de la piste roulable a été remplacée par une plaque en acier.

## Systèmes de protection anticorrosion lcosit® Nous sommes les spécialistes de la protection de l'acier

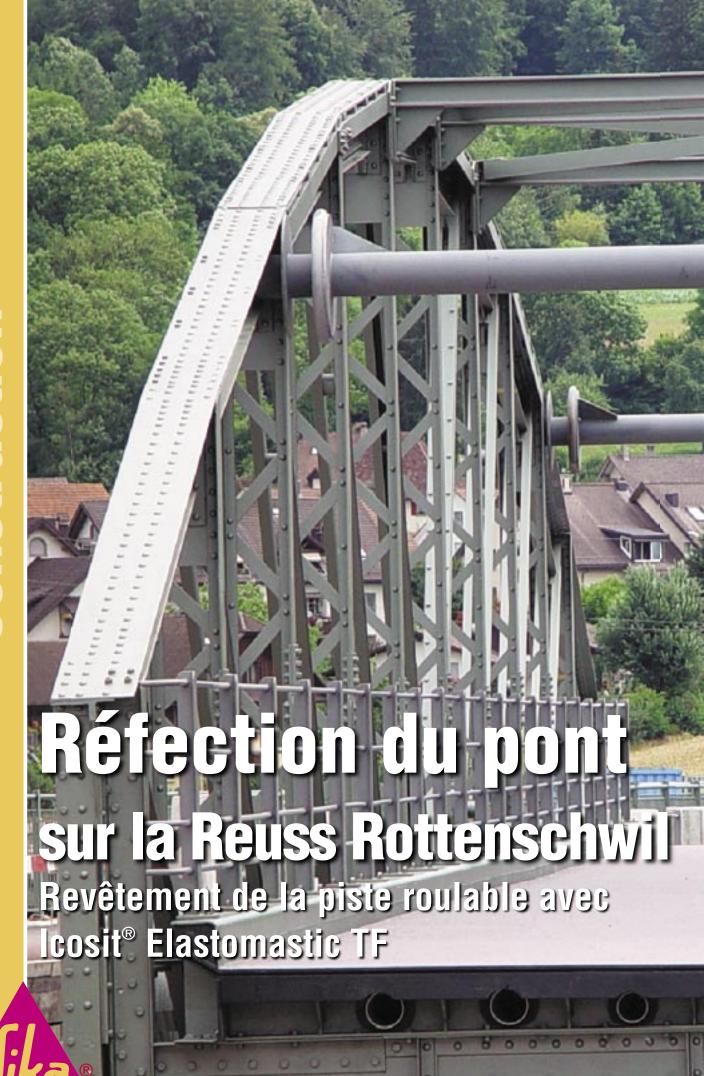
\*\*Losit\*\* Elastomastic TF\* a été appliqué sur cette plaque en acier comme revêtement de protection anticorrosion et couche d'usure.
