SIKA AT WORK

PATINOIRE, SION

ÉTANCHÉITÉ DE TOITURE SANS RISQUE D'INCENDIE

ÉTANCHÉITÉ DE TOITURE DURABLE SANS RISQUE D'INCENDIE POUR LES CONSTRUCTIONS

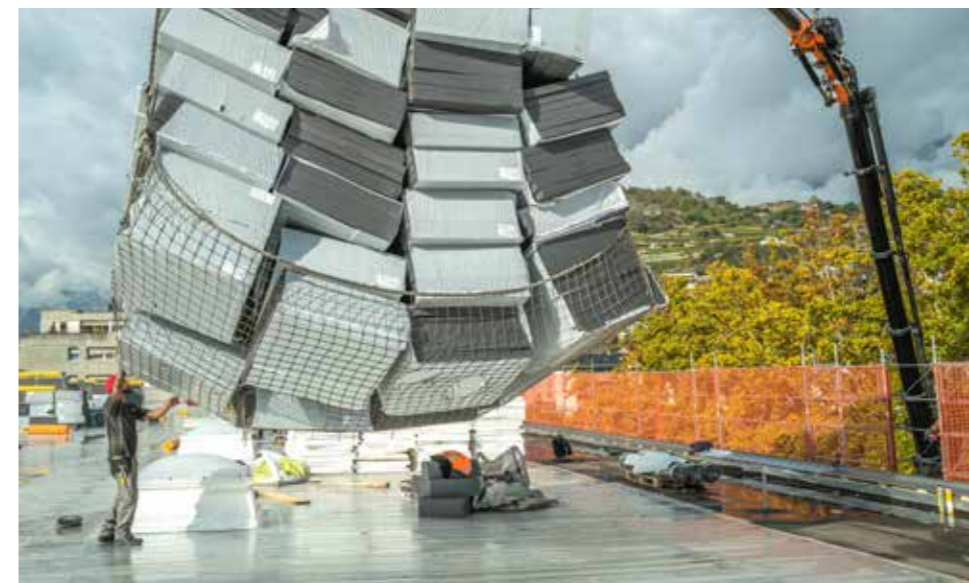
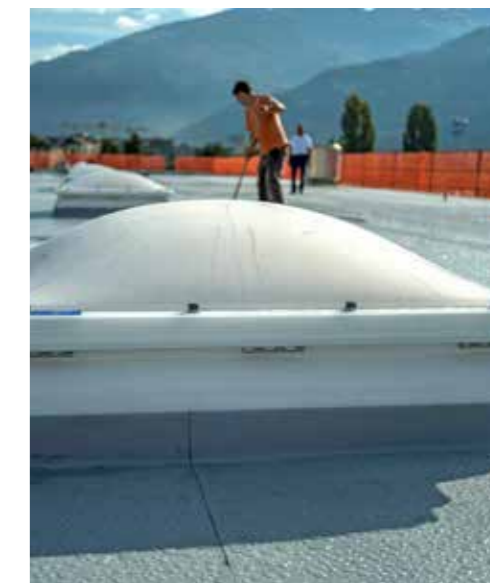
La patinoire de Sion bénéficie d'une nouvelle étanchéité de toiture durable fournie par Sika.

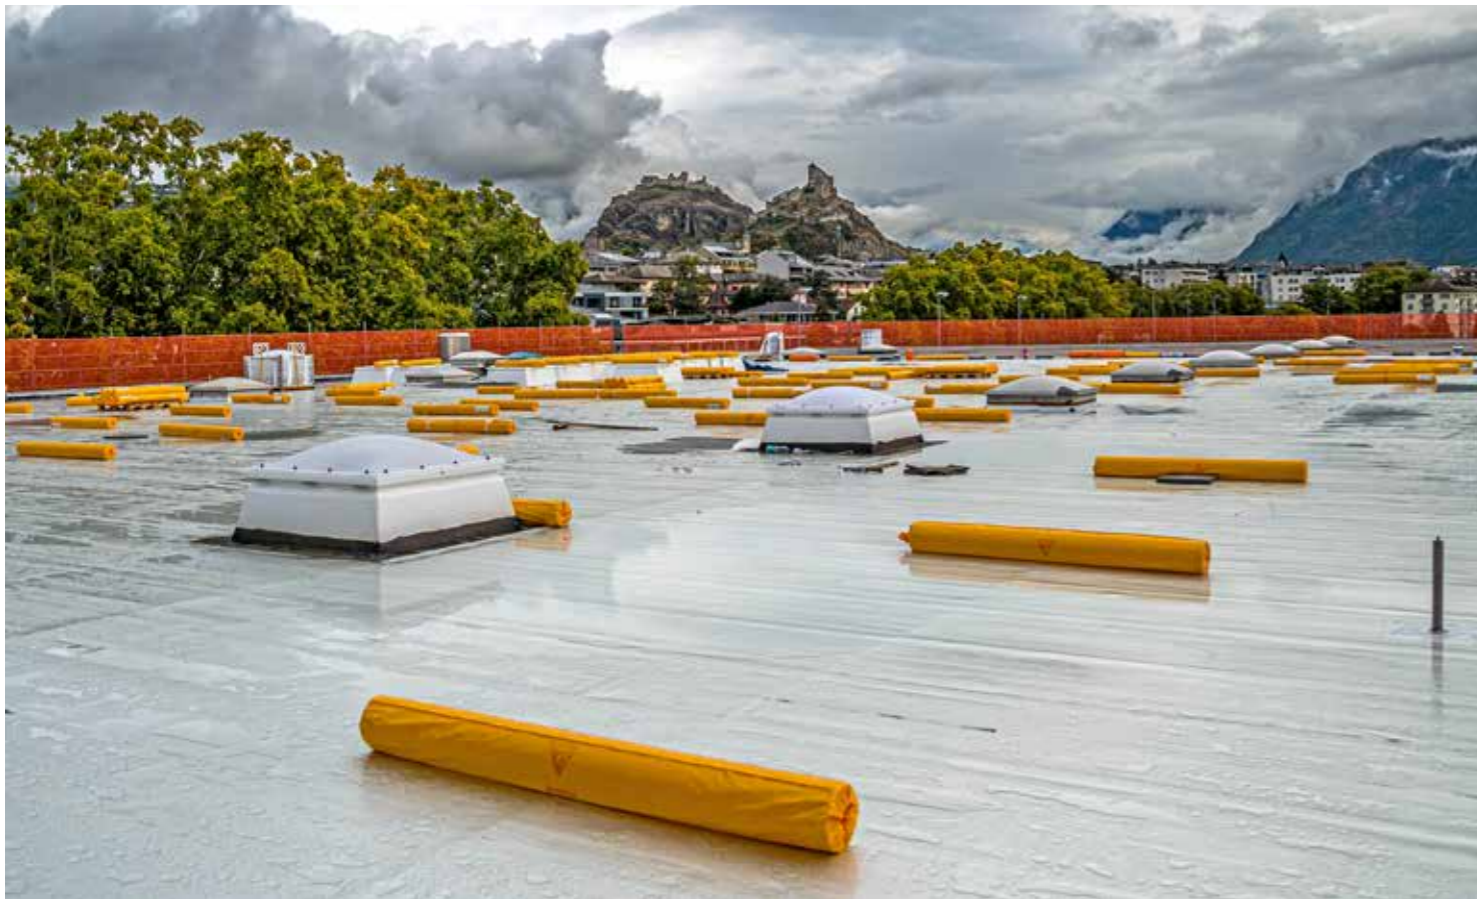
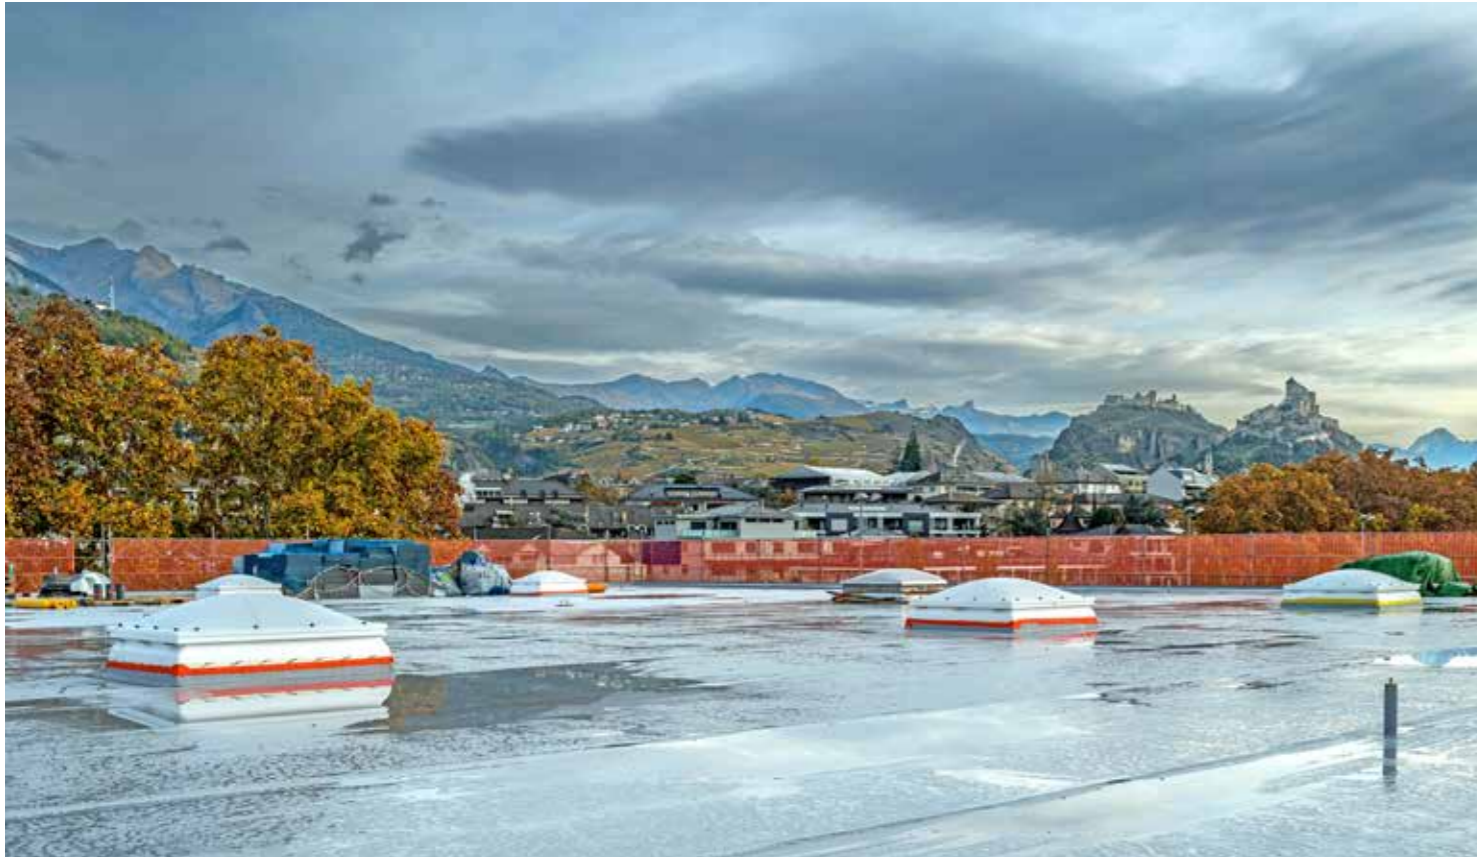
Le système de toiture Sika Hybrid-FPO est constitué de membranes d'étanchéité en plastique étanches à l'eau à base de polyoléfines thermoplastiques flexibles (Hybrid-FPO). Étant donné que le film a été traité sans flamme nue, le risque d'incendie n'était pas un problème.

Pour le nouveau toit, le système d'étanchéité existant de la patinoire a été démantelé, à l'exception de la structure porteuse en bois. Un nouveau pare-vapeur autocollant (Sarnavap®-5000 E SA), une nouvelle isolation thermique avec isolation de pente incluse et une nouvelle étanchéité SikaRoof® AT ont ensuite été installés sur une surface de 3'160 m². Les supports Sika® Solar Mount ont ensuite été alignés sur le toit et montés sur l'étanchéité avec Sika® SolarClick.

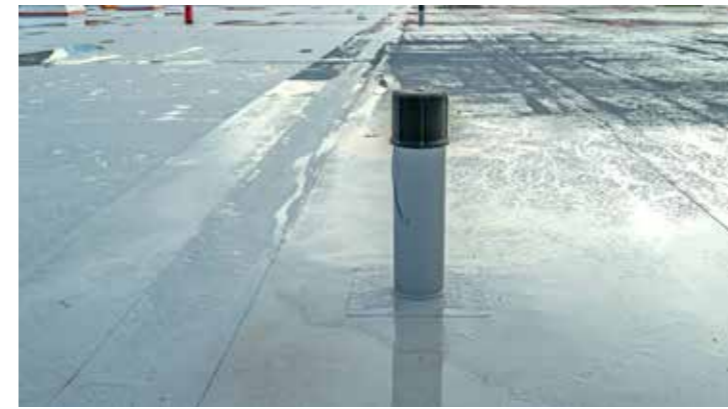
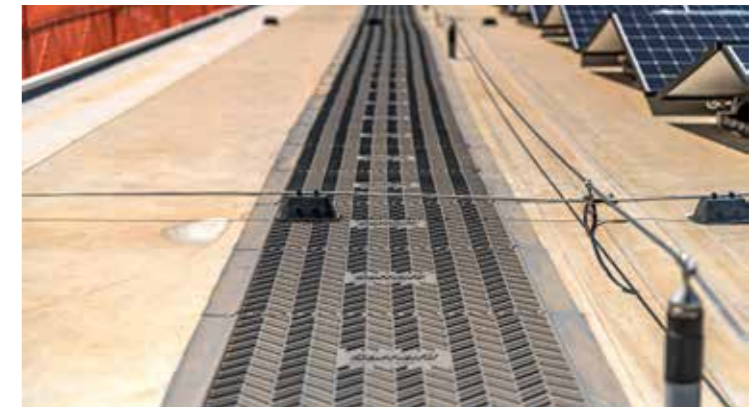
En complément du toit Sika, le système de surveillance SikaRoof® SmartControl permet une maintenance rapide et économique. Les dommages tels que l'infiltration d'eau sont détectés activement à un stade précoce.

Le poids est un élément critique équipées d'installations photovoltaïques. Une surveillance intelligente de la structure de toit avec le SikaRoof® Smart Control assure une sécurité supplémentaire. Le système de surveillance, avec dix capteurs SikaRoof® installés, est monté dans les tuyaux de contrôle SikaRoof® existants de manière simple et pratique. Un non-tissé à conductivité électrique spécial sous l'étanchéité permet une maintenance et un contrôle rapides et économiques. Roland Schweizer: "Tout dommage éventuel tel qu'une infiltration d'eau est détecté activement à un stade précoce, ce qui permet d'éviter une rénovation prématurée de la toiture."

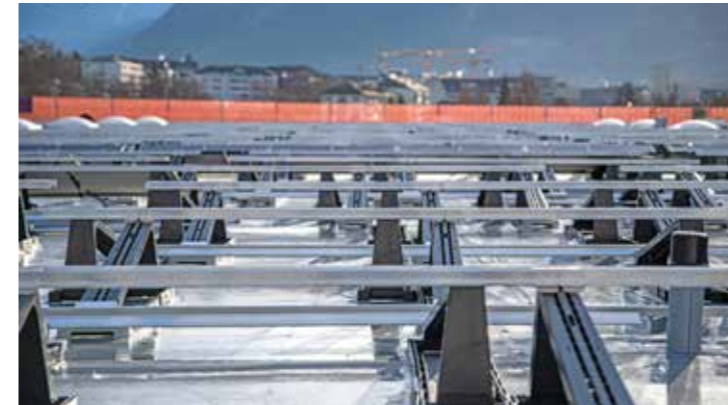
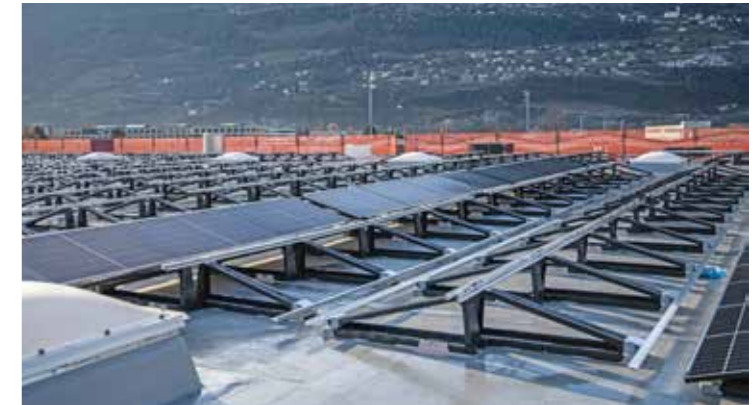
Sika® SolaRoof® est la solution système Sika pour les toitures plates avec installations photovoltaïques. Il offre un système de montage simple qui est soudé directement sur l'étanchéité de toiture Sika à l'aide de quelques outils seulement, sans la moindre pénétration. Avec son poids léger, Sika® SolaRoof® peut également être utilisé sur des constructions de toiture où le poids est un élément critique.

Pour la pose de l'installation photovoltaïque, des supports Sika SolarMount®, qui ont l'avantage de présenter un faible poids avec une stabilité élevée, ont également été utilisés à Sion. Sika® SolaRoof® est la solution système Sika pour les toitures plates avec installations photovoltaïques. Il offre un système de montage simple qui est soudé directement sur l'étanchéité de toiture Sika à l'aide de quelques outils seulement, sans la moindre pénétration. Sika® SolaRoof® est léger, avec un poids maximal de 15 kilogrammes par mètre carré, et peut donc également être employé sur des constructions de toiture où le
