SIKA AT WORK

QUAI DE LA GARE D'ATTISHOLZ LUTERBACH

RÉPARATION DES JOINTS SANS INTERRUPTION DE L'EXPLOITATION ET DU TRAFIC

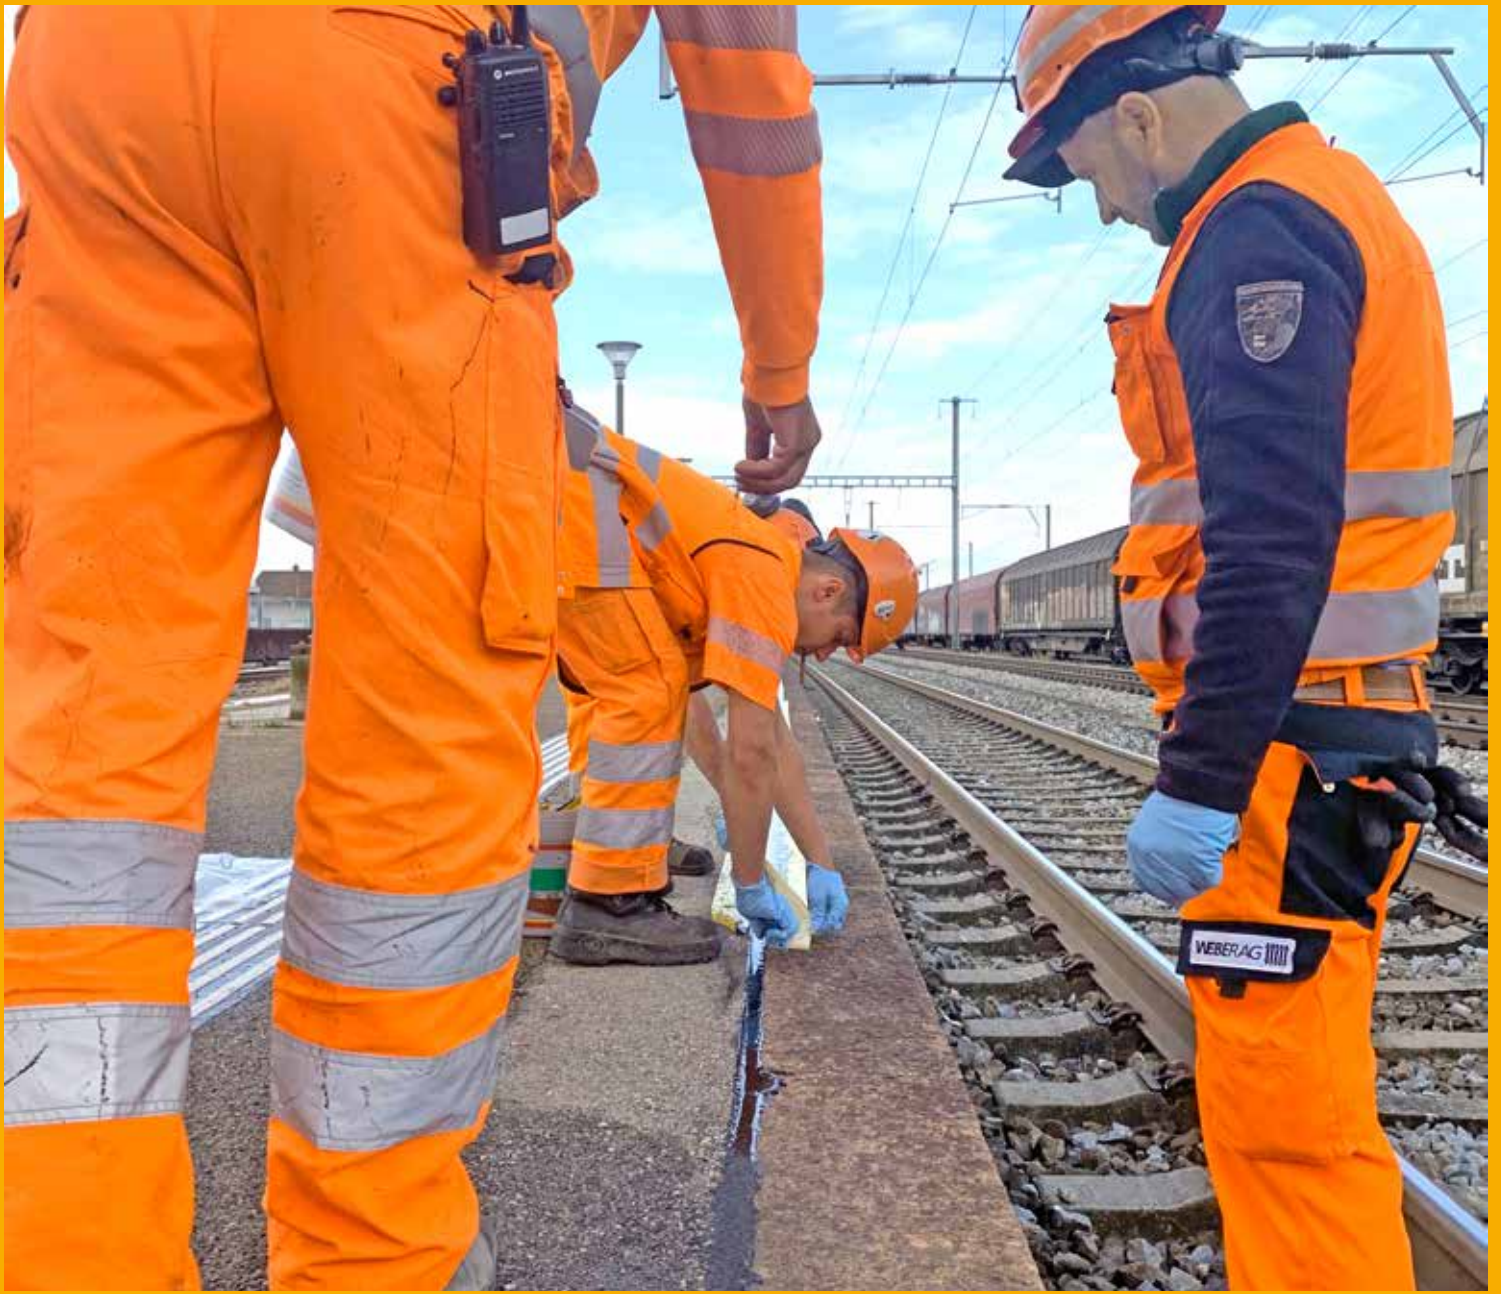
Sur le quai de la gare d'Attisholz, les joints de bitume coulés à chaud entre le revêtement d'asphalte et la pierre de terminaison ont dû être réparés déjà peu de temps après. Parfois, en été, le bitume devient si mou que les piétons le transportent involontairement sous la semelle de leurs chaussures. Dans des situations extrêmes, il est possible que le joint dans l'interstice disparaisse si le profil de remblai ou le remplissage de gravillons ou de sable ne remplit plus sa fonction de support. En hiver, par contre, les joints bitumineux deviennent cassants, ce qui peut entraîner des déchirures sur les flancs des joints.

En utilisant l'élastomère monocomposant, accéléré et auto-nivelant Sikaflex®-406 Pavement, nous avons pu présenter au client une solution optimale. Les élastomères ont l'avantage de rester élastiques en permanence, 365 jours par an. Après la déformation, ils reprennent leur position initiale telle qu'elle était au moment de leur durcissement.

Si un joint bitumineux se déforme en été, il reste dans sa nouvelle forme et les problèmes mentionnés ci-dessus surviennent. Le Sikaflex®-406 Pavement CH, en revanche, retourne à nouveau à sa forme initiale après avoir été déformé. C'est pourquoi une pose correcte des joints est essentielle pour obtenir une adhérence optimale sur les deux flancs. Après avoir saupoudré le joint avec Alox, celui-ci est libéré pour le trafic piétonnier et peut être réparé sans perturber le trafic.
